電纜頭破壞事故說明檢討

■ 邱敏彥/震江機電技術顧問股份有限公司

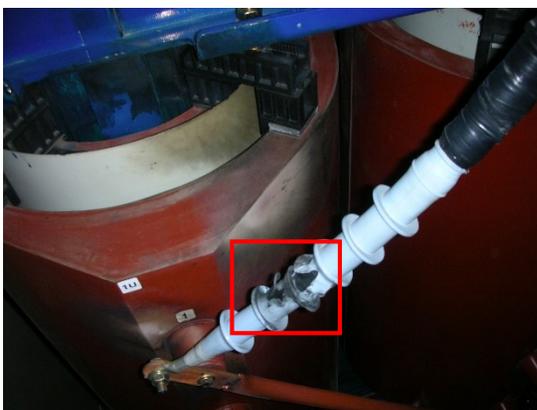
某科技廠在變壓器R相發生電纜頭破壞事故(圖1)，因故障電流未達到保護電驛設定值，所以在故障發生時CB並未跳脫，而由巡檢人發現異味後才發現到電纜頭已經破壞，而大部分的電纜頭事故大都跟本身材質無關，最主要是因施工上的瑕疵，如殘留空氣氣泡及雜質在電纜頭內部，或是施工方法尺寸錯誤等所造成。此事故檢討報告主要檢討電纜頭發生事故的原因，及檢討此電纜頭是否會持續破壞，進而造成更嚴重的短路事故及停電損失。

圖1 事故電纜頭破壞位置

雖然目前此電纜頭的放電量不大，但是並不代表就沒有危險性，通常若絕緣材料發生部份放電時，在其崩潰前部份放電的量及重複率都會變得很大，所以如果無法停電更換處理的話，則建議定期追蹤其放電訊號，而追蹤週期最好是在2~3周內，但最好的辦法就是能夠停電處理更換此電纜頭。

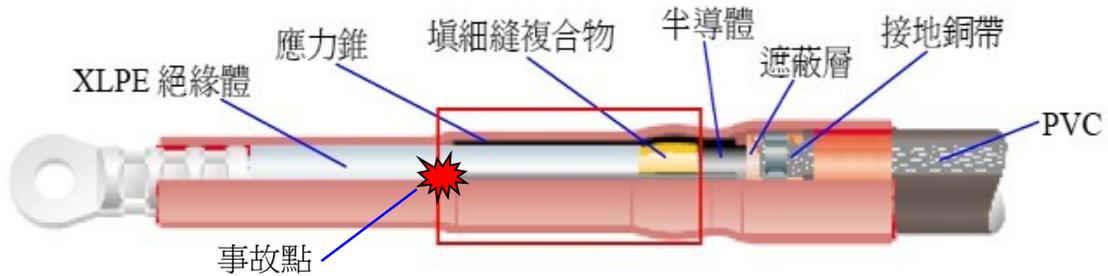
圖2是電纜頭的內部構造及事故點，其中紅框部份常是電纜頭施工不良造容易成放電的區域，而此次電纜頭事故正好發生在應力錐終端的位置，此位置若施工時未塗抹矽膠或矽膠塗抹不足時，將會遺留空氣在應力錐的終端處，因整個電纜頭可視為電容成份與電阻成份並聯所成的絕緣材料，所以在加交流電源時，電纜頭絕緣體表面及內部的電位並不是由絕緣電阻、表面洩漏電阻所決定，而是由絕緣材料部份電容與空氣部份電容的分壓而定，因此電纜頭各點的電位不相等，出現不均勻的電位差。而電纜頭發生局部放電的原因會取決於此不均勻電位分佈其電位梯度(potential gradient)的不均勻程度與電纜頭耐閃絡電壓的高低而定，且與介電材料的介電常數(dielectric constant)有很大關聯，但無論如何與絕緣電阻無直接關係。

圖2 電纜頭內部構造及事故點

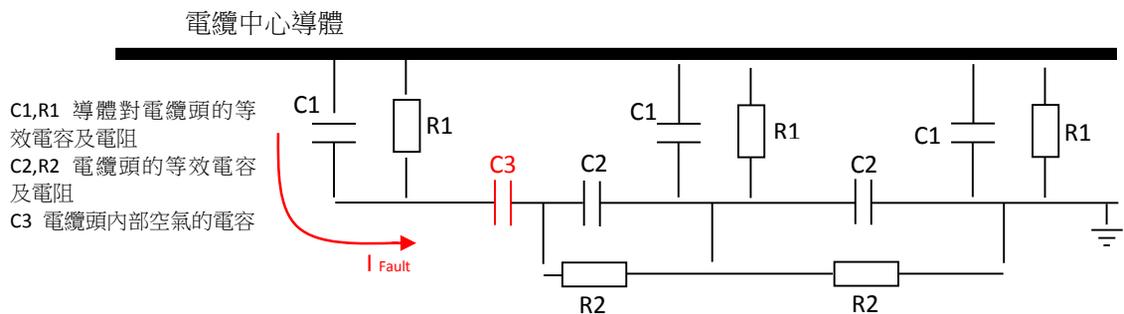
從圖3電纜頭的等效電路來探討，因空氣的介電常數比XLPE絕緣體及電纜頭來的

小，所以跨壓在C3空氣的電場強度就大，因此當空氣的電場強度大於空氣的絕緣強度時，留在電纜頭內的空氣就會崩潰而開始放電，其放電的結果如圖4所示，因放電會產生臭氧，而臭氧會跟絕緣材料產生化學

變化並破壞絕緣，當放電到絕緣材料開始碳化後，會改變電纜的均勻電場，然後電力線會集中在絕緣材料劣化的區域，最後就會發生由導體到地的高阻抗故障的短路事故。

圖3 電纜頭的等效電路

從圖3的等效電路看來，當C3的位置已經開始放電而絕緣破壞時，其導體對電纜頭及電纜頭對地的等效阻抗仍相當高，因此以一般的直流電阻測試的結果其阻抗值仍相當高，所以直流電阻測試只能測試整個絕緣體的劣化情形，而內部的故障瑕疵並無法檢測出來，這也說明為何歲修時此

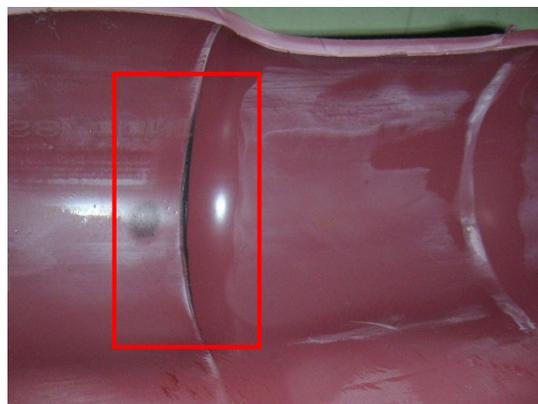
圖4 電纜頭應力錐終端處的內部放電

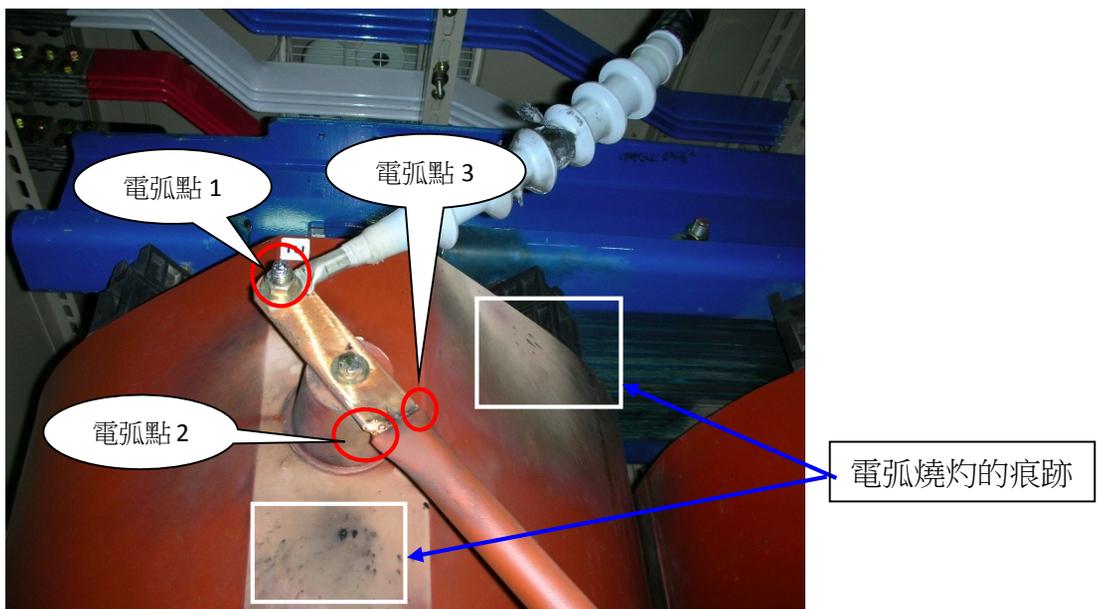
當電纜頭發生短路事故時，其故障電流會產生高溫，而高溫會造成事故點周遭的空氣離子化，離子化的空氣會導電，尤其是在電場極不均匀導體尖端處開始對地產生電弧，這就是所謂二次事故破壞，圖5說明二次事故的電弧位置及電弧燒灼的痕跡，圖6則說明二次事故各電弧點的相對位置。

圖5 二次事故的電弧位置及電弧燒灼的痕跡

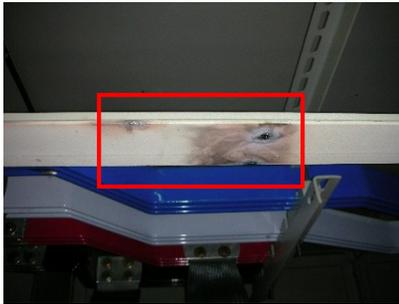
a. 電弧點1的對應位置

圖6 二次事故各電弧點的相對位置

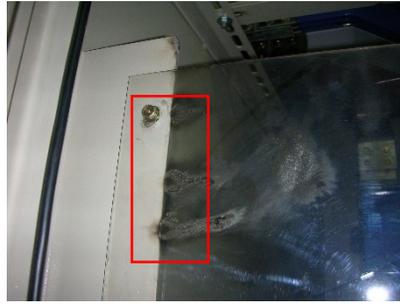
b. 電弧點2的對應位置

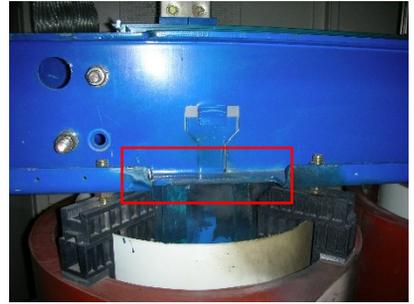
c. 電弧點3的對應位置

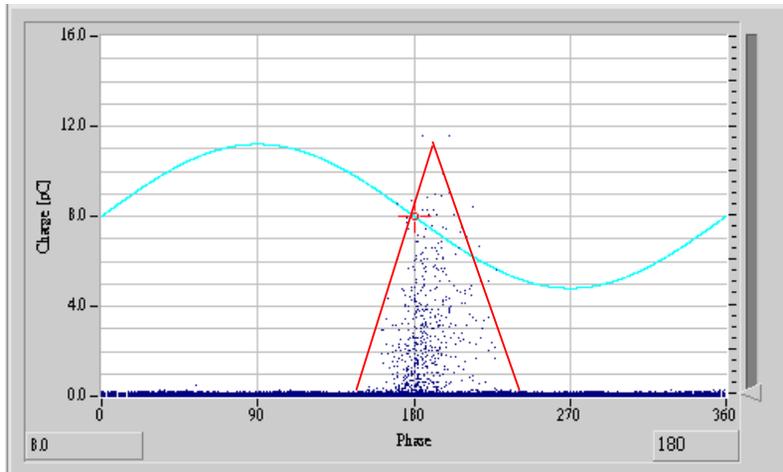
雖然直流絕緣電阻測試無法檢測內部的放電，但部份放電測試則可以有效的檢測出內部的瑕疵放電點，不過依據IEC60270標準法測試部份放電時，必須連接耦合電容，而活電中要如何連接耦合電容卻成了最大的問題，所以現在都採用電磁場耦合的方式於活電中來檢測部份放電，因故障的電纜頭仍在送電中，那是否有潛在危險因素會造成另一次的短路事故發生，則必須由局部放電檢測來判定目前的危險性，所以針對此電纜頭施作局部放電測試，其測試的結果如圖7所示，其放電量約在100pC左右，可見此已經破壞的電纜頭仍有持續放電中，但如果要判斷其危險性，則必須持續追蹤觀察其放電量及重複率是否持續變大而定。

圖7 電纜頭的放電圖譜

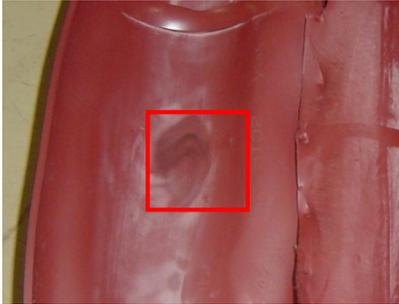
活線的局部放電檢測在台灣的應用下，已經有相當的成果績效，如果能在事故發生前發現危險的潛在因素，就能防止電力系統短路事故的發生，圖8是利用局部放電發現到的電纜頭內部放電，圖8-a 是熱縮式電纜頭因熱縮不完全，殘餘在電纜頭的空氣造成的放電，圖8-b 是電纜頭在施工時必須將半導體移除，移除過程中若切痕過深時，而未利用矽膠填補縫隙時造成的放電，

a. 電纜頭的內部空氣放電

圖8 利用局部放電檢測發現各種電纜頭的內部放電

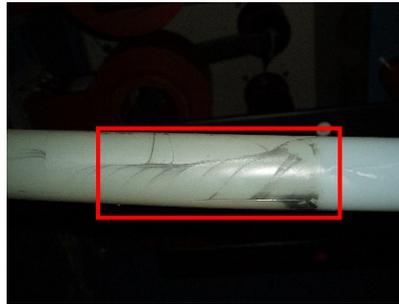
b. 施工時切痕太深造成的放電

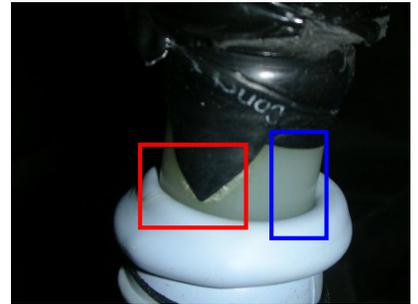
圖8-c 是半導體膠帶施工錯誤所造成的放電，通常電纜頭施工時半導體移除時必須平整，而半導體膠帶的目的是讓半導體更平整，若施工不良就會造成電力梯分布不均而放電，另外圖8-c 也發生另一種錯誤，就是應力錐並未套入半導體中(藍框處)，此電纜頭就完全失去電纜頭處理電力線的效果了。

c. 半導膠帶施工錯誤的放電
