油浸式比壓器陶瓷套管局部放電改善

■黃智賢/震江機電技術顧問股份有限公司

摘要

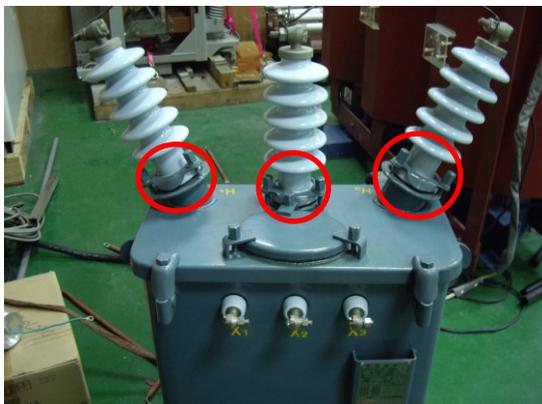
圖1 油浸式比壓器外觀

依據現場活線局部放電量測的經驗顯示，如圖1所示之油浸式比壓器常於圖中紅圈處利用電場耦合感測器量測到極大量的外部放電訊號，此時此大量的外部放電訊號便會造成週遭環境中的干擾，導致無法正常進行油浸式比壓器本體或其它附近之高壓設備之局部放電量測。要改善此現象，更換此油浸式比壓器是最能徹底解決的方式，但此油浸式比壓器本體可能並無損傷，已經經濟效益來衡量，並不妥當。故尋求各種可能的改善方式才是最佳的解決之道。

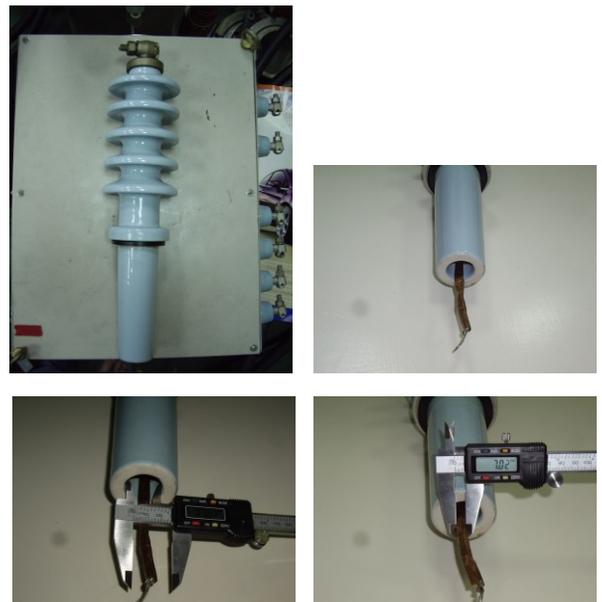
圖2 陶瓷套管外觀

此次試驗雖說是對油浸式比壓器進行試驗，但已排除比壓器線圈本體，僅對陶瓷套管局部放電現象進行試驗，故如圖2所示將陶瓷套管由油浸式比壓器抽出，並利用游標卡尺量測陶瓷套管孔徑大小與引接線徑大小。

量測結果孔徑大小為27.02mm，引接線線徑為7.02mm，由此看來若引接線可置放位於正中間，那與陶瓷套管最遠的距離為10.0mm，以空氣絕緣狀況為3kV/mm來計算，可承受之耐壓應為30kV，而現場使用之電壓為22.8kV，則對地電壓為13.2kV，理論上應無放電現象。然而實際上裝置比壓器時引接線時並無法控制引接線的位置，所以引接線通常會靠著陶瓷套管。若引接線與陶瓷套管的距離小於4.4mm那空氣的絕緣就會無法承受所施加的電壓，而造成絕緣崩潰產生放電現象。

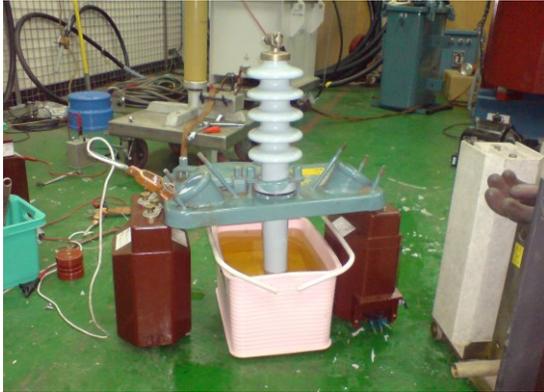
圖3 試驗架構圖

如圖3所示，移除比壓器本體僅留下陶瓷套管，並依據實際狀況將陶瓷套管下方置放於絕緣油中，並由上方導體施加電壓，並依據IEC 60270[1]進行局部放電標準測試法檢測。

測試過程中利用超音波定位外部放電位置，確認放電位置為陶瓷套管下方。改善方式為：(1)裝置絕緣物(2)裝置PVC管(3)裝置外半導(4)裝置外半導與絕緣物。試驗過程中觀察紀錄放電訊號。

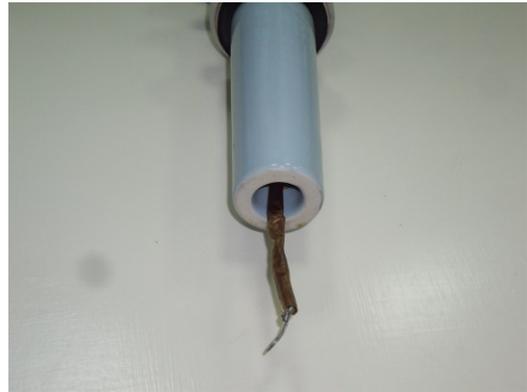
圖4 A項之裝置方式圖

至於放於空氣中，直接針對陶瓷套管進行加壓，觀察於空氣絕緣的狀況下，引接線對陶瓷套管的外部放電訊號。空氣介質常數。

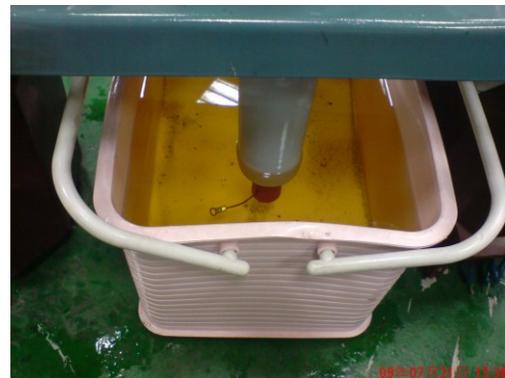
圖6 B項之裝置方式圖

將陶瓷套管浸至絕緣油中，並對陶瓷套管進行加壓，觀察於一般情況下，引接線對陶瓷套管的外部放電訊號。

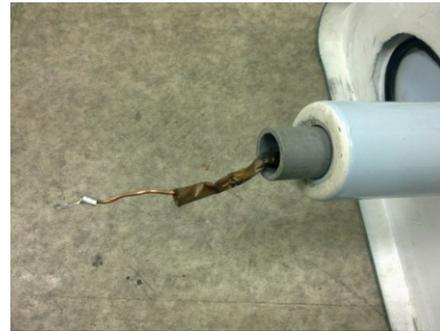
圖10 D項之裝置方式圖

利用PVC管裝置於引接線與陶瓷套管中，並對陶瓷套管進行加壓，觀察於此情況下外部放電訊號。

其中D項裝置PVC管其最大放電量反而比無裝置任何物質的放電量還大，由圖10中可看出PVC管並無緊密與引接線陶瓷套管包覆在一起，導致引接線與陶瓷套管中間又多了一個PVC管，其實這樣裝置僅減少了絕緣的距離，而PVC的裝置反而造成了更大的放電訊號。

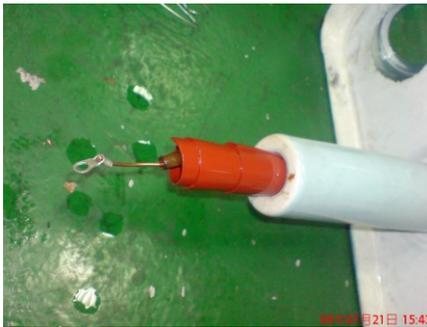
圖8 C項之裝置方式圖

利用絕緣性能佳之絕緣物裝置於引接線與陶瓷套管中，並對陶瓷套管進行加壓，觀察於此情況下外部放電訊號。

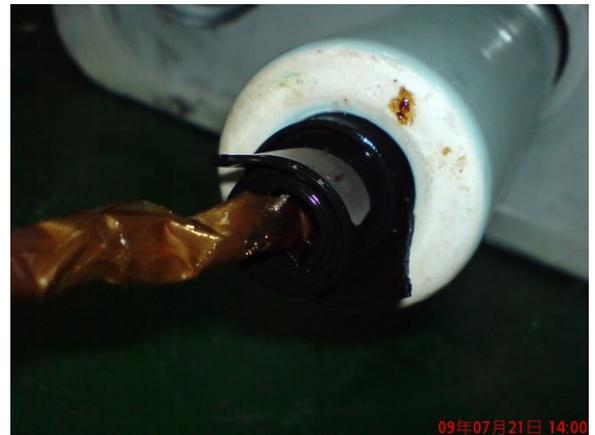
圖12 E項之裝置方式圖

利用外半導體裝置於引接線與陶瓷套管中，並對陶瓷套管進行加壓，觀察於此情況下外部放電訊號。

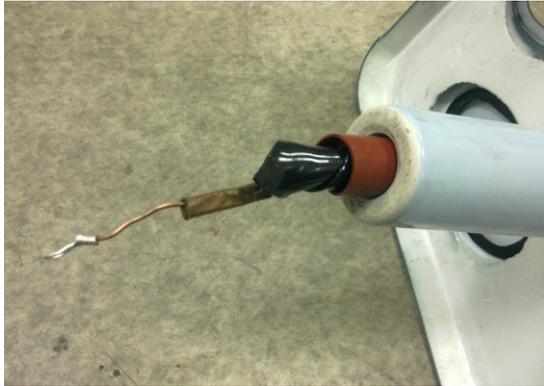
圖12 F項之裝置方式圖

利用絕緣體與外半導體裝置於引接線與陶瓷套管中，並對陶瓷套管進行加壓，觀察於此情況下外部放電訊號。
