探討 NFPA 70 與 OSHA 和 電力檢測的關係

■ 范綱志 / 震江電力科技股份有限公司

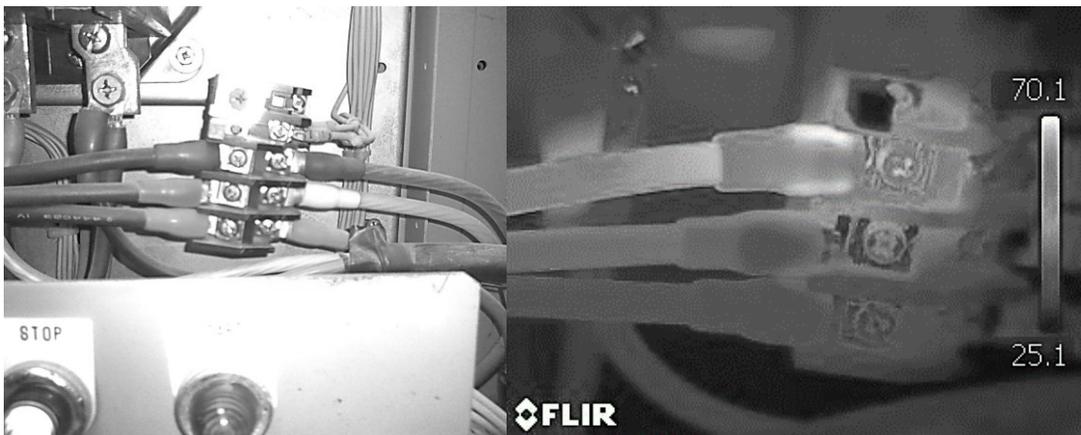
圖1 透過開盤紅外線熱像測試檢測過熱點

NFPA認為有系統，且定期的紅外線熱像檢測，如圖1為EPM計畫中重要的一環，並指出“熱像”檢測可揭露多種潛在的危險。這些情況的適當診斷和補救措施，也有助於防止多次重大損失，此手法可減少傳統的視覺檢查和繁瑣的手動檢查，並在長距離的檢測下尤其有效。指出熱像檢測為相對低廉的檢測手法，特別是比較避免設備損壞和產線中斷的損失，被認為是一種有用的工具，用於評估先前的修繕作業或測試新電氣系統和仍在保修期內的新設備。

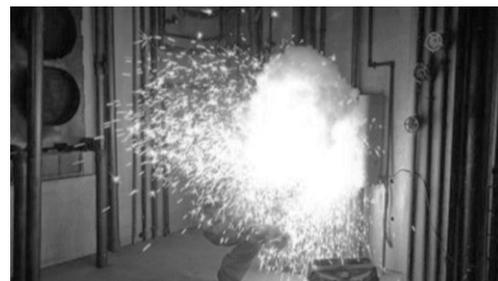
圖2 電弧閃絡事故

電弧閃絡(圖2)為通過空氣的短路(相對相或相對地故障)。電弧的產生可經由不同的機電因素或事故包括：接觸表面上的灰塵、腐蝕和雜質；開關損壞和更換保險絲；絕緣材料失效；接點損壞；身體、工具、螺栓或其他金屬部件意外接觸導體。

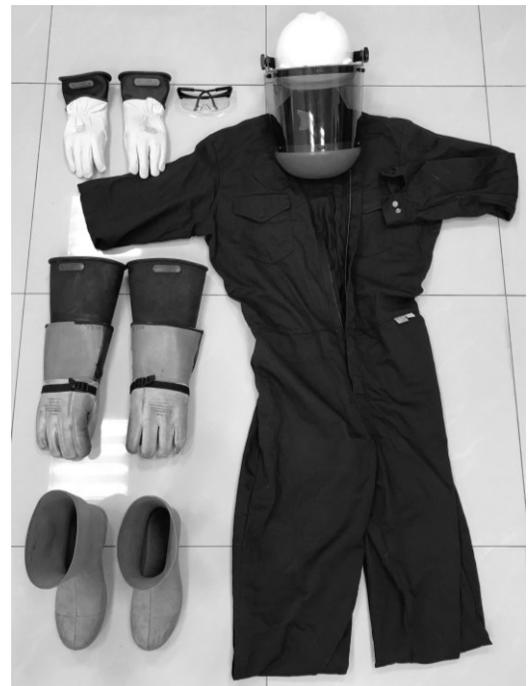
圖3 2000年版NFPA 70E新增對個人防護器具的要求。

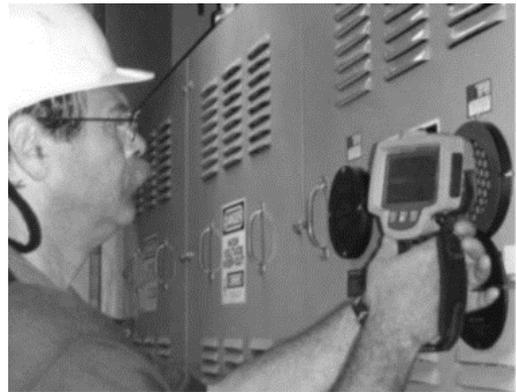
圖4 安裝紅外線檢測視窗可提高紅外線熱影像的檢測效率並降低對個人防護具使用的要求。

紅外線視窗包含一個專用透鏡(通常由聚合物或水晶製成)，允許紅外波長透過此部件，最終被紅外線熱像儀或相機給捕獲。紅外線視窗可安裝在配電設備的蓋板或門上，例如開關設備、變壓器、MCC、PDU面板和馬達接線盒等。

透過紅外線視窗(圖4)，熱影像檢測人員能夠在不開啟盤門的情況下進行檢測，因此無需暴露於帶電導體及迴路的高風險環境，且不需破壞機櫃的平面。以NFPA的規範來說，電氣櫃依舊保持“密閉”狀態，且帶電導體和迴路亦保持保護狀態。因此，在櫃內的狀態沒有改變的環境下，進行熱像檢測的人員所受到的危險/風險便如同在相關設備旁走動一般。
